## EVOLUÇÃO ESPACIAL DE FEIÇÕES EROSIVAS EM ÁREA URBANA: ESTUDO DE CASO DA VOÇOROCA DO CÓRREGO BOA VISTA EM ANÁPOLIS/GO

**Adriana Sousa Nascimento Ávila**

**Vandervilson Alves Carneiro**

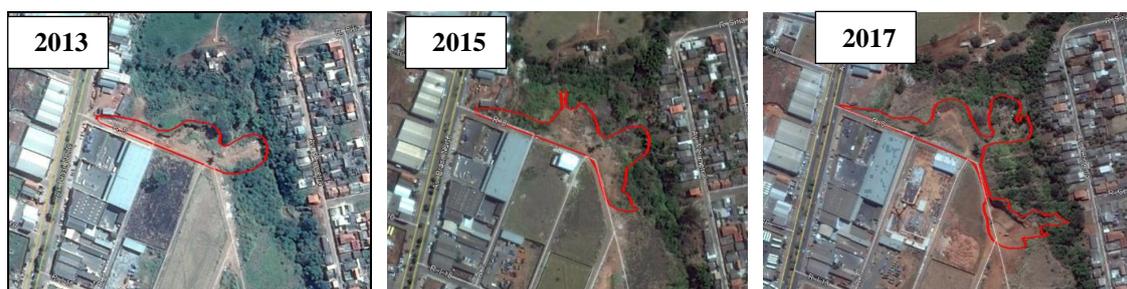
A área afetada pelo processo erosivo (Figura 3) está próxima da Avenida Brasil Norte, uma das principais vias de circulação e comércio da cidade, bem como, está inserida na bacia hidrográfica do Rio das Antas, área de relevância para o município. Observa-se na figura 3 a evolução contínua da erosão nos respectivos anos de 2013 (7.663,25 m<sup>2</sup>), 2015 (10.155,129 m<sup>2</sup>) e 2017 (12.016,846 m<sup>2</sup>).

Em 2013, o local foi caracterizado como “rua no sentido do declive com lançamento de águas pluviais a meia encosta, área urbana em consolidação a montante, margem esquerda com área urbana em consolidação, margem direita mais a montante por solo descoberto e mais a jusante pastagem com formação savânica” (Jesus, 2013 p. 239). Nos anos posteriores, 2015 e 2017, houve aumento da urbanização tanto por residências e comércios, redução da vegetação em alguns trechos e um aumento significativo das feições erosivas, bem como, sua ramificação.

**Figura 3** – Evolução da feição erosiva e sua estimativa em m<sup>2</sup>. Área: 7.663,25 m<sup>2</sup>. (2013); área: 10.155,129 m<sup>2</sup>. (2015); área: 12.016,846 m<sup>2</sup>. (2017).

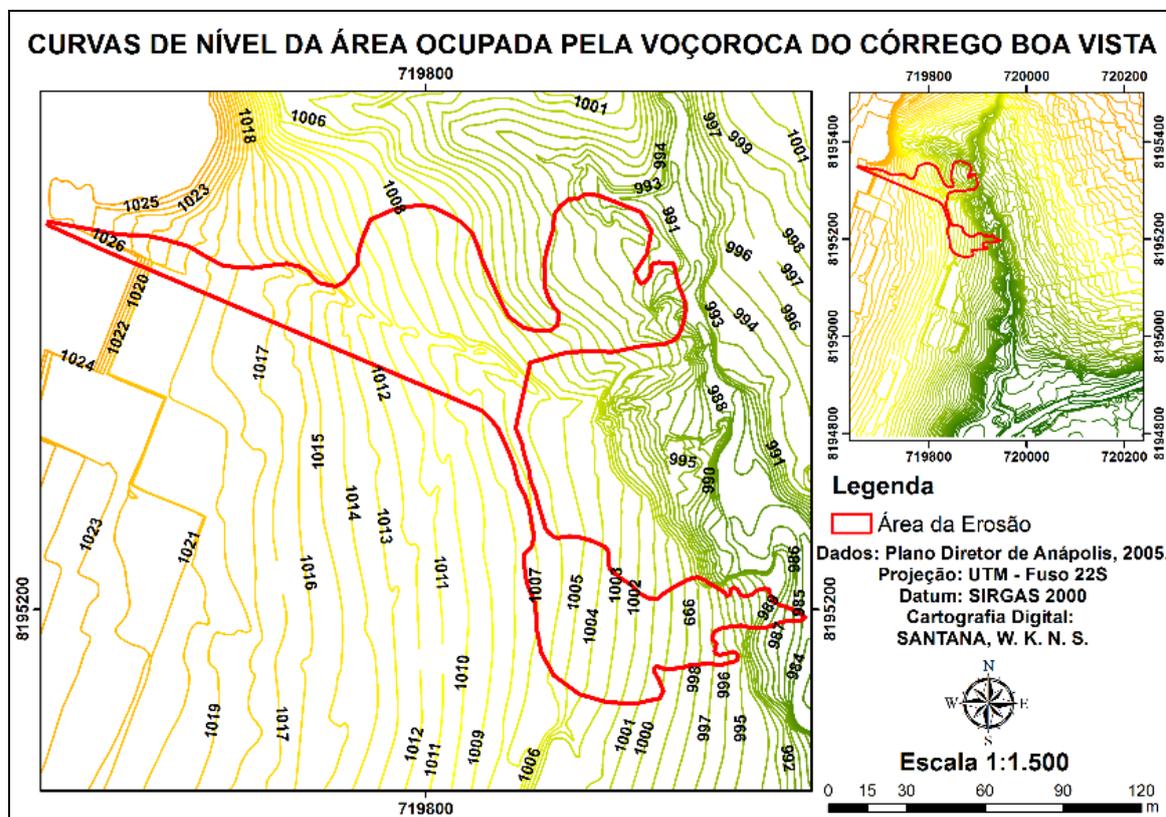
Dessa maneira, buscou-se através da figura 4 avaliar a área ocupada pelo processo erosivo com a declividade do relevo através da representação das curvas de nível com equidistância de 1m. Pela proximidade das linhas no início da incisão e na margem direita do processo erosivo próximo ao Córrego Boa Vista, é possível identificar o declive acentuado, fato esse que evidencia os riscos socioambientais das pessoas que residem nas proximidades.

**Figura 4**– Curvas de nível da área de abrangência da voçoroca do Córrego Boa Vista

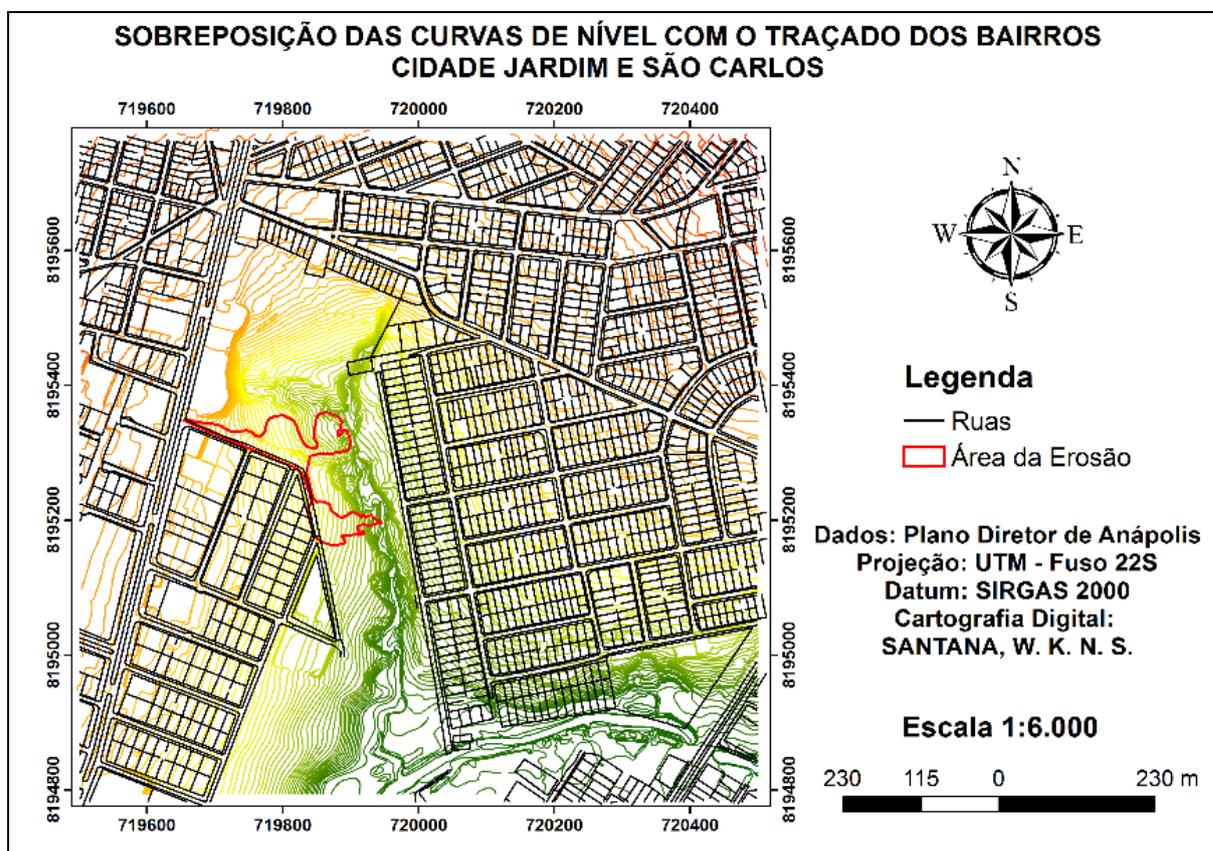
Na figura 5, são identificadas a área de impermeabilização do arruamento que direcionam o fluxo de escoamento superficial das águas pluviais contribuindo para o aumento da feição erosiva. Nota-se que o sentido das ruas nas quadras, no topo da vertente, juntamente com sentido montante-jusante da voçoroca, favorece o aumento do fluxo e da energia cinética desse escoamento acarretando o solapamento da cabeceira e avanço das feições erosivas.

**Figura 5** – Curvas de nível da área de abrangência da voçoroca do Córrego Boa Vista

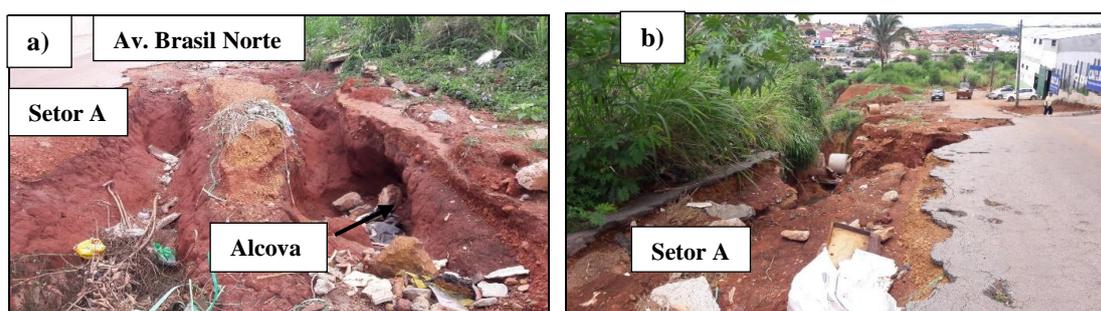
A avaliação inicial da voçoroca, realizada em campo, começa pelo setor A (Figura 6 a e b) onde observa-se os sulcos erosivos na Rua 8 do Bairro Cidade Jardim, cujas incisões no solo são ocasionadas pela concentração do escoamento superficial do fluxo d'água proveniente da Avenida Brasil Norte. Essa avenida não possui sistema de drenagem e atualmente está passando por reformas para dotar o local dessa infraestrutura. Nessa área verificou-se que a profundidade inicial fica em torno de 20 a 50 cm e largura inferior a um metro, no entanto, a progressão da atividade erosiva torna-se intensa e os sulcos acentuam-se (Figura 6 a e b).

Nota-se nas Figuras 6 a) e b) e 7 a) e b) uma grande quantidade de resíduos que são lançados no local e trazidos pelas enxurradas, como também, entulhos de construção civil e várias manilhas. Essa fato evidencia obras de microdrenagem realizadas no local a fim de disciplinar o escoamento das águas e mitigar o processo, no entanto, não foram bem sucedidas.

**Figura 6** a) e b) – Fase inicial do processo erosivo – Setor A  
**Autoria:** Adriana Sousa Nascimento Ávila (2018)

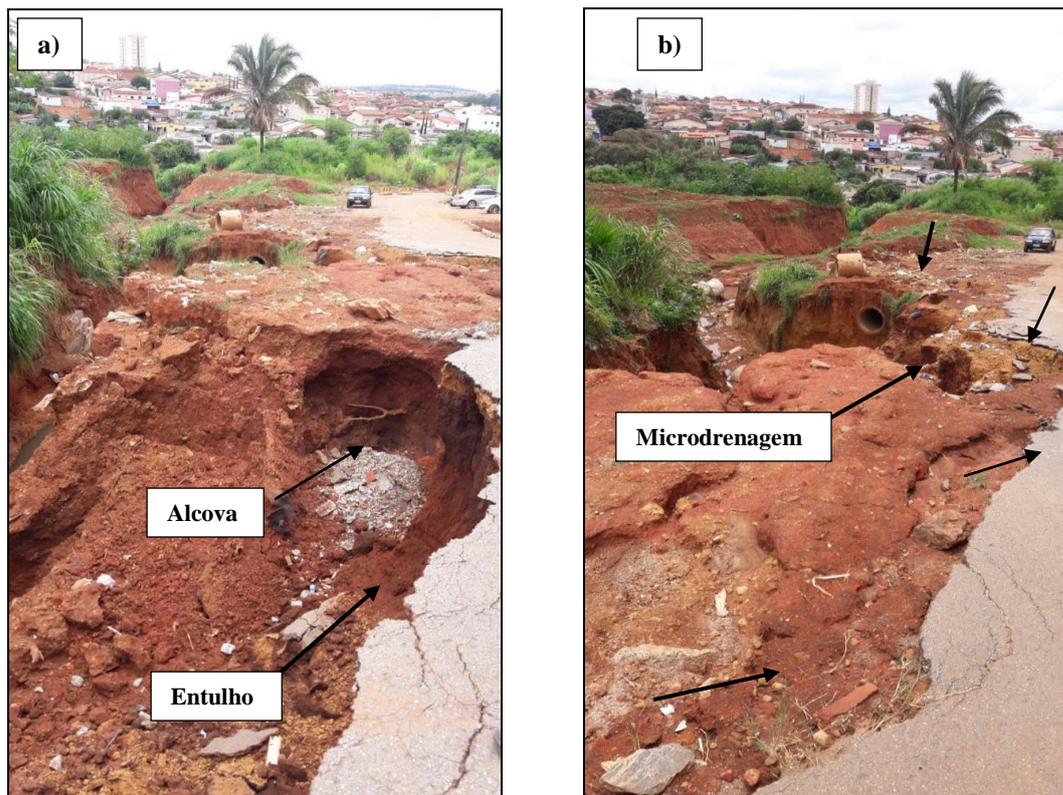
Outro aspecto são as camadas de asfalto da Rua 8 que estão sendo destruídas pela força da água, o que dificulta o fluxo de veículos e as atividades comerciais. Nas figuras 6 a) e 7 a) também pode ser identificadas as feições erosivas denominadas de alcovas de regressão. Oliveira (2015) argumenta que essas formações são esculpidas pelo escoamento superficial na forma de filetes subverticais.

**Figura 7** a) e b) – Aumento dos sulcos erosivos, resíduos e entulhos da construção civil e destruição do asfalto.

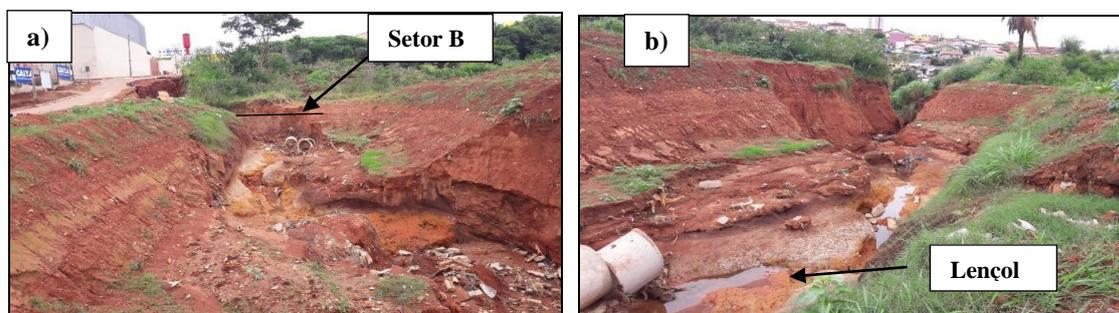
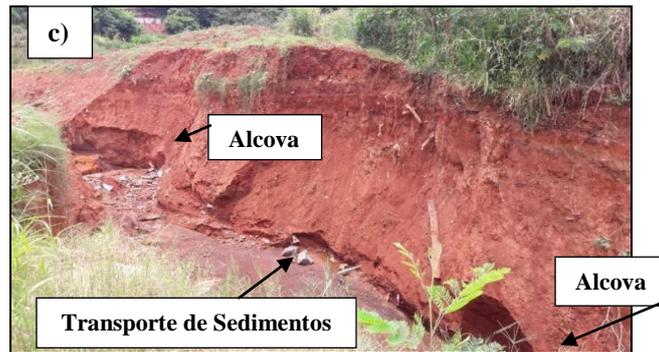
Observa-se nas figuras 8 a), b) e c) o início do médio curso da voçoroca que apresenta-se com incisões mais profundas e com maior fluxo das partículas transportadas. Essa trajetória é difusa e ocasiona o choque das partículas com o fundo e as bordas do canal, ocasionando novas alcovas de regressão e o aparecimento do lençol freático. Oliveira (2015, p.63) afirma que o “efeito do impacto de partículas sobre o material estático do fundo e das bordas do canal é denominado corrasão, que provoca a dissecação ou o alargamento do canal”.

**Figura 8** a), b) e c) – Setor B da voçoroca, aparecimento do lençol freático e transporte de partículas pelo fluxo concentrado do canal.

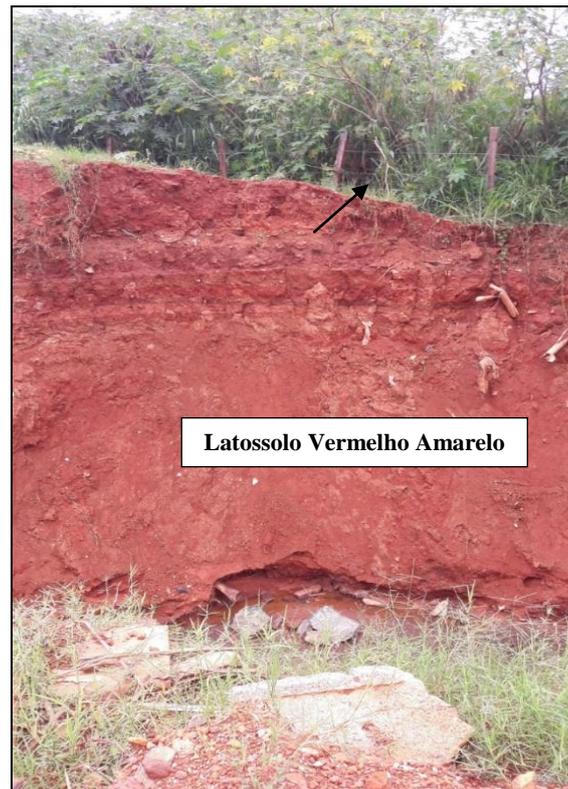
**Figura 9** – Risco de desabamento da cerca e tipo do solo no local  
**Autoria:** Adriana Sousa Nascimento Ávila (2018)

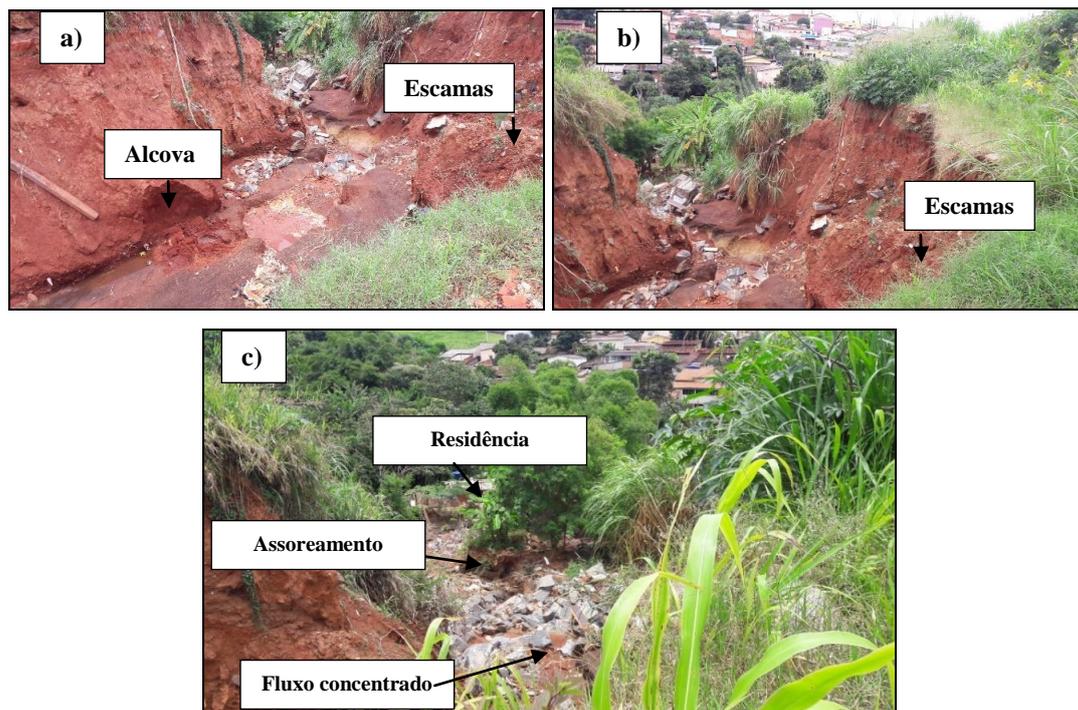
A figura 10 a), b) e c) evidencia o arraste, por fluxos concentrados, de partículas, material rochoso e entulhos. Esse material condiciona o risco da residência que se encontra ao final do processo e ocasiona o assoreamento do Córrego Boa Vista. Almeida Filho (2013) avalia o assoreamento como um processo de desequilíbrio ambiental, resultante de transformações do meio ambiente pelo uso do solo, que alteram os processos geológicos presentes ou desencadeiam novos processos de degradação dos recursos naturais.

Na figura 10 a) e b) verifica-se as escamas que são feições erosivas formadas pela acumulação de terra fina no interior da voçoroca (OLIVEIRA, 2015).

**Figura 10** a), b, e c) – Novas feições erosivas, área de risco, fluxo concentrado de materiais e assoreamento.

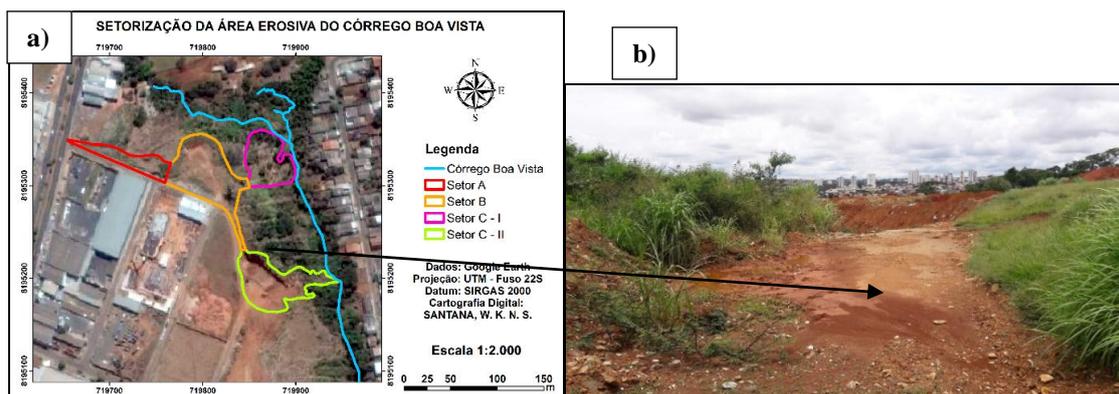
A figura 11 a) e b) evidencia a área de transição da boçoroca da Rua 8 para a Rua 7 e a ramificação da incisão erosiva, no qual terá início a análise das feições do processo do Setor C- II.

**Figura 11** a e b - Início da incisão erosiva setor C - II na Rua 7 do Bairro Cidade Jardim  
Fonte: a) Imagem do Google Earth (2017) adaptado por Adriana Sousa Nascimento Ávila (2018).

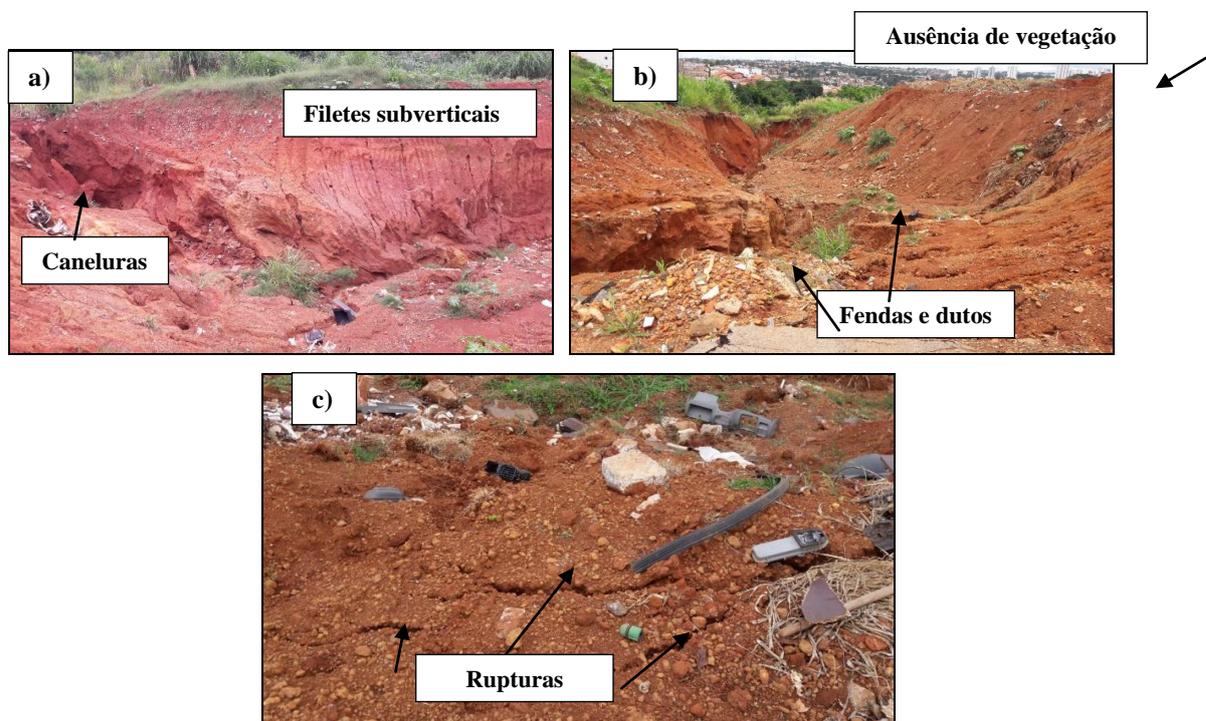
Na figuras abaixo a carência de vegetação é perceptível, bem como sua ausência na margem direita da figura 12 b), esse aspecto contribui para a desestabilização dos taludes laterais, aumentando o carreamento dos sedimentos e processo de assoreamento do Córrego Boa Vista. Na figura 12 c) estão presentes as linhas de ruptura no solo, fator que indica a instabilidade do terreno, que por ocasião de chuvas intensas, esses materiais serão facilmente desagregados.

**Figura 12** a), b, e c) – Feições erosivas no setor C-II da voçoroca.  
**Autoria:** Adriana Sousa Nascimento Ávila (2018)

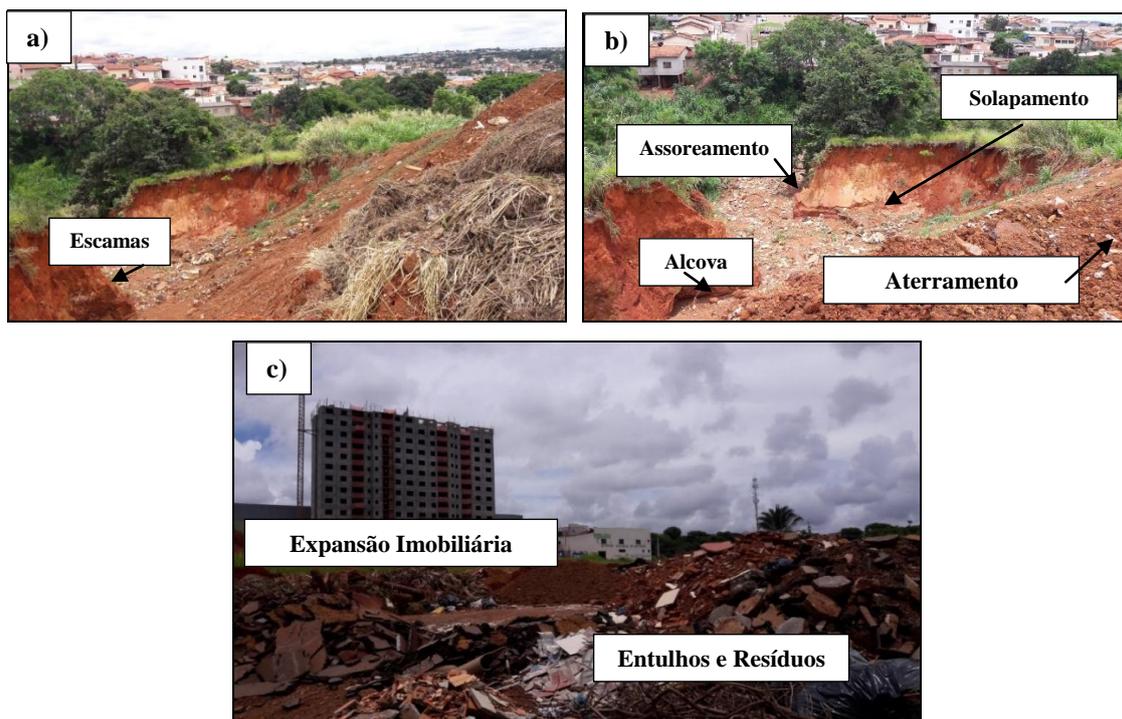
Nota-se nas figuras 13 a), b) e c) a presença significativa de resíduos plásticos e da construção civil, bem como na proximidade, está sendo realizado o aterramento do local. Esse procedimento está sendo realizado sem nenhuma técnica de engenharia o que não ameniza o problema e acentua o assoreamento da área. O solapamento da base e próximo das margens da voçoroca acaba criando uma zona de instabilidade no talude, o que favorece a deposição de sedimentos à jusante. Outras feições erosivas também são identificadas nesse local como a alcova de regressão e as escamas.

**Figura 13** a), b, e c) – Feições erosivas no setor C-II da voçoroca, evidências da expansão imobiliária no local e do grande volume de resíduos e entulhos da construção civil

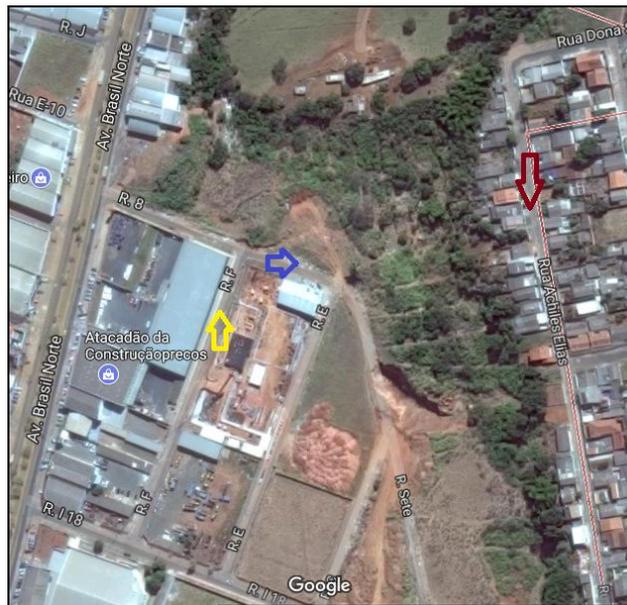
O crescimento imobiliário nas adjacências é crescente e o condomínio em construção (Figura 13 c e 14) está localizado na Rua F aproximadamente a 200m do Setor B da voçoroca. A Rua 8 apresenta-se com comércio em atividade e no Setor C I e II da voçoroca existe áreas de risco (Figura 11). A Rua Achilles Elias localizada na margem direita do Córrego Boa Vista (Figura 11), em 2014, fez parte de um estudo de ação emergencial para reconhecimento de áreas de alto risco e muito risco à movimentos de massa e enchentes da CPRM - Companhia de Pesquisa de Recursos Minerais e apesar do risco apresentado e dos estudos anteriores, observa-se que o processo de expansão da voçoroca continua ativo.

**Figura 14**– A seta amarela indica a localização da Rua F do condomínio em construção, seta azul da Rua 8 comprometida pela voçoroca e com atividade comercial e a seta vermelha a Rua Achilles Elias apontada pelo estudo da CPRM (2014) como área de risco.

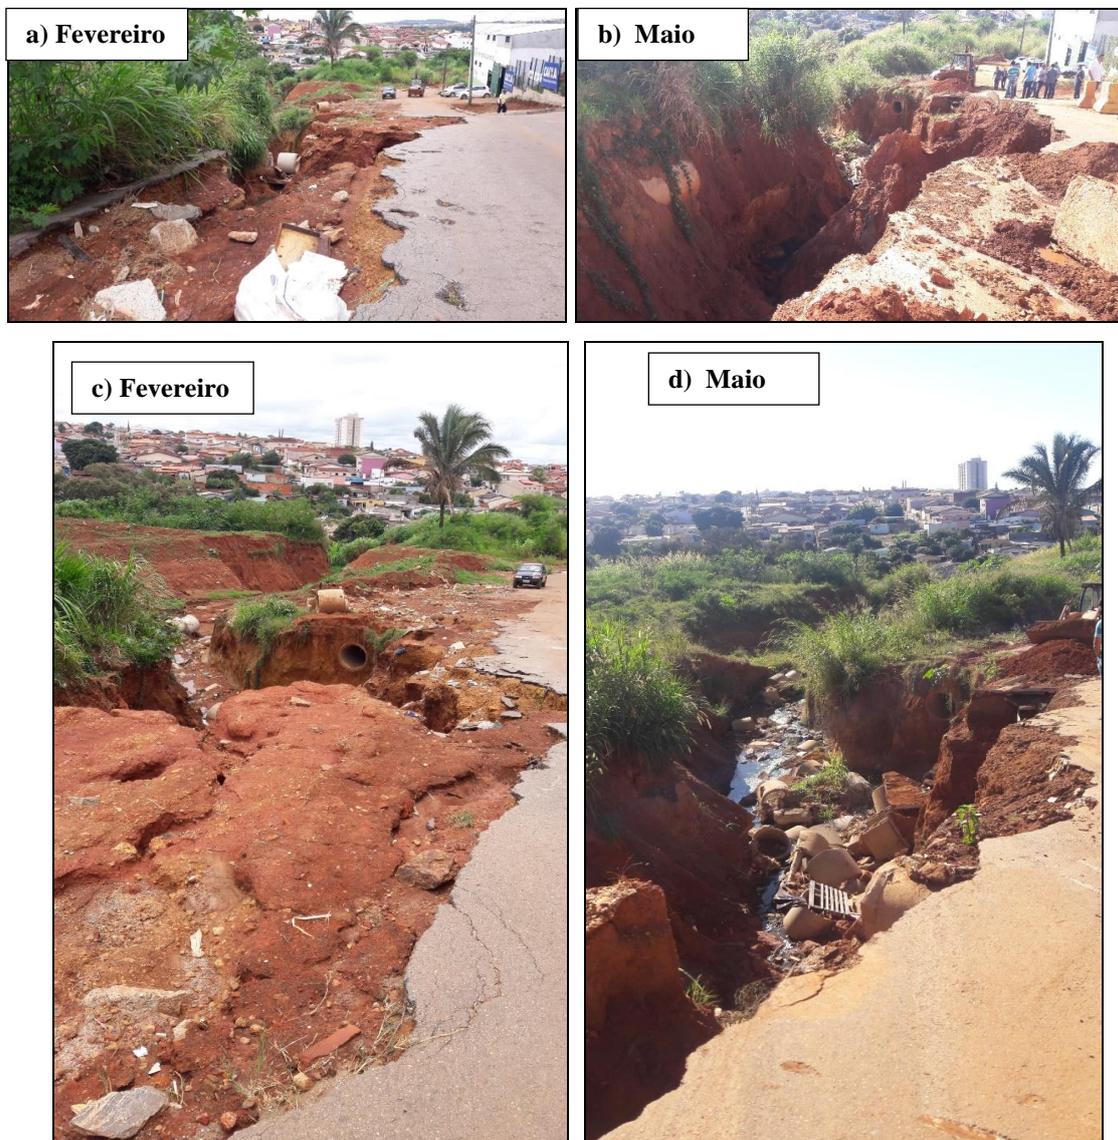
município com a construtora do condomínio localizada na rua F próximo a voçoroca. Nesse dia realizou-se registro fotográfico e torna-se evidente o crescimento do processo erosivo no Setor A (Figura 15 a, b, c e d).

**Figura 15** a) e b), c) e d) –Expansão da voçoroca na parte do Setor A ocasionou arraste de materiais e alargamento do canal.
