Procedimento de revegetação irrigada por carneiro hidráulico em área degradada por voçorocamento

Irrigation procedures with use of improvised hydraulic pump to revegetation on gullies in degraded area

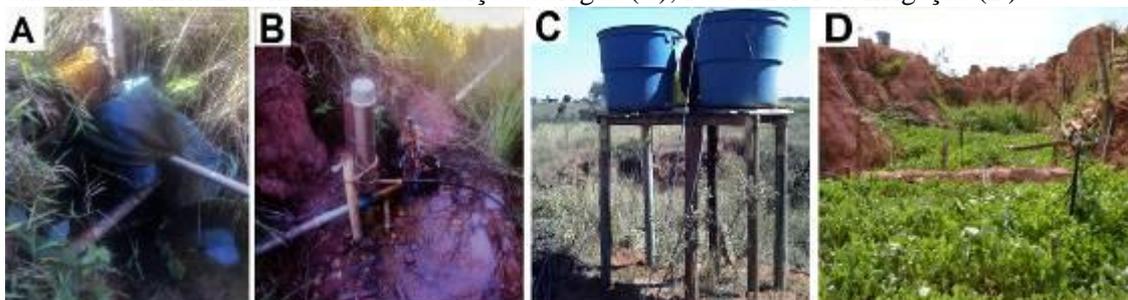
Figura I: Captação de Água no Canal Principal Voçoroca (A); Carneiro Hidráulico (B); Sistema de Armazenamento e Distribuição de Água (C); Fase Inicial de Irrigação (D).

O carneiro foi instalado no canal principal da voçoroca, que disponibiliza de forma perene uma vazão de água suficiente para seu funcionamento, entretanto o barramento da água (Figura I) foi necessário para seu melhor aproveitamento. A barreira confeccionada de toras de eucalipto além de possibilitar a captação da água também fornece maior gradiente de queda, facilitando o funcionamento do carneiro hidráulico.

A distância entre o bombeamento e a área do experimento é de 80 metros, com diferencial altimétrico de 10 metros. Toda água é conduzida para duas caixas d'água de 500 litros cada, em um sistema integrado possibilitando o uso dos conteúdos de forma unificada.

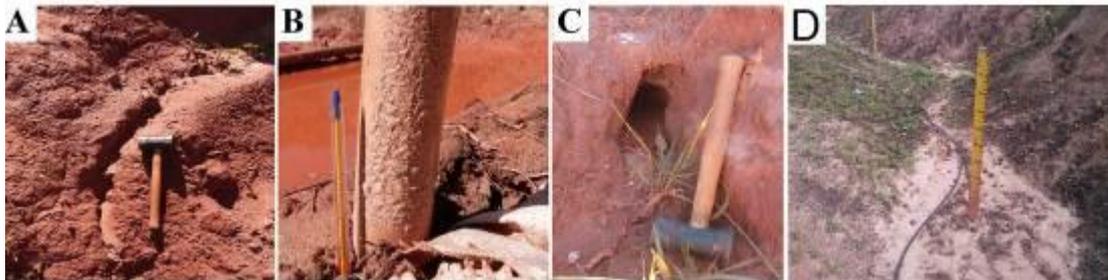
Figura II: Dinâmica erosiva local: Erosão em sulco (A); Erosão por salpicamento (splash) (B); Duto ou pipe (C); Depósitos de sedimentos (D).

A feição apresentou diversos tipos de erosão atuando de forma concomitante; erosão em sulcos (A), desagregação do material superficial por salpicamento “Efeito Splash” (B), fluxos de água sub-superficiais “Pipes” (C) e canais de depósito gerados por fluxos superficiais (D). Figura II.

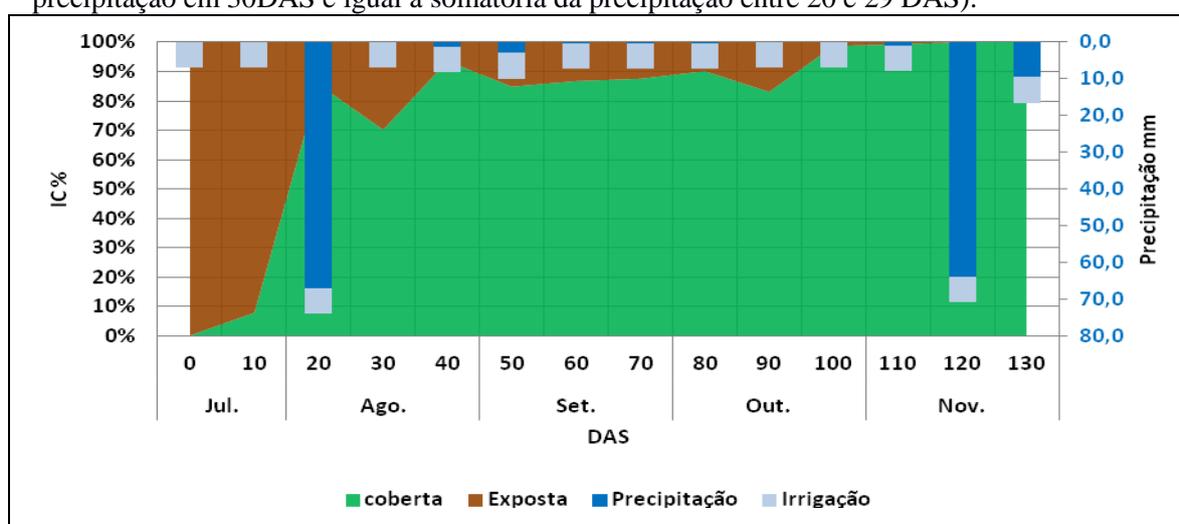
Gráfico I: Índice de cobertura do solo, precipitação e irrigação ao longo de 130 DAS. A precipitação foi calculada como sendo o acumulado entre as amostras de cobertura. (ex: o valor da precipitação em 30DAS é igual à somatória da precipitação entre 20 e 29 DAS).

Através do índice de cobertura vegetal foi possível observar o rápido crescimento da vegetação, destacando que no período inicial de 20 a 30 dias houve ataque de pragas na vegetação em crescimento (pulgão), explicando a redução do IC. (Gráfico I). Também cabe ressaltar que 20 dias pós-semeadura ocorreu a última chuva significativa na fase inicial dos testes, tendo o carneiro hidráulico a função de fornecimento regular de água para compensar o déficit hídrico. O mix de sementes selecionadas aliado à irrigação e práticas edáficas apresentou resultados expressivos, recobrando totalmente a área num curto período de tempo, 100 dias após a sementeira em um período de baixa pluviosidade. Gráfico I.

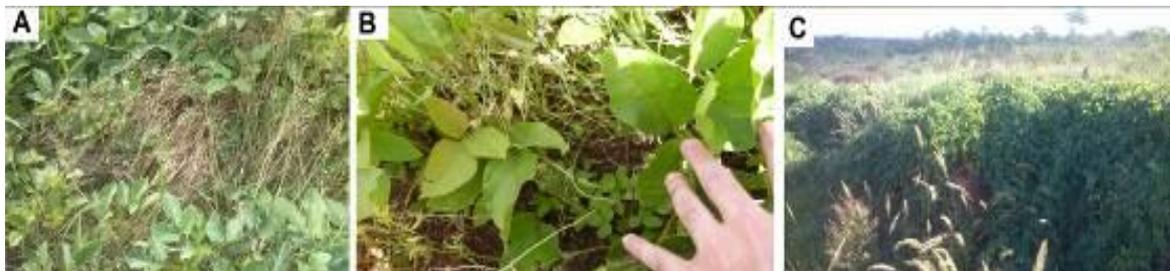
Figura III: Senescência Nabo Forrageiro/Feijao de Porco assumindo espaços (A); Crescimento Estratificado entre Espécies Seleccionadas (B); Recobrimento Talude pela Mucuna Preta (C).

Porém espaços abertos pelo período de senescência, ou seja, envelhecimento e morte do Nabo Forrageiro, que propiciaram a oportunidade de propagação de outras espécies, sejam elas inseridas ou de crescimento espontâneo. (Figura III)

O Feijão de Porco inserido no local com função principal de rompimento da camada superficial selada possibilitou a germinação das demais sementes inseridas. E através de seu crescimento lento e vigoroso proporcionou sombreamento para demais espécies até o ponto que seu porte intermediário permitiu (Figura III)

E por fim a Mucuna Preta não obteve crescimento satisfatório no período inicial de irrigação, apesar da disponibilidade de água e condições favoráveis como adubo químico e orgânico, sua propagação se manteve discreta. Fato este podendo ser explicado por temperaturas mais baixas e fotoperíodo reduzido, prejudicial à espécie, porém próximo ao fim do experimento retomou seu crescimento de forma acelerada, recobrando os taludes laterais (Figura III)

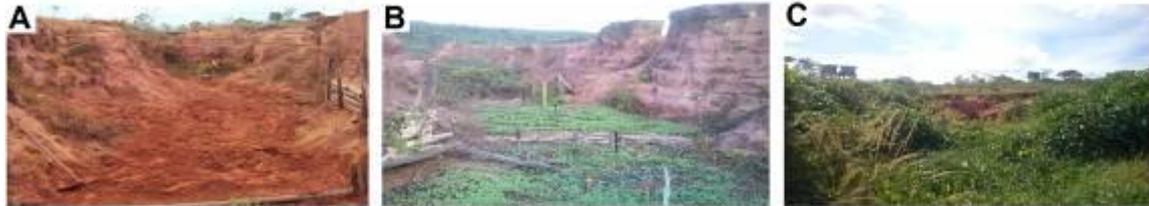
Figura IV: Área inicial após descompactação (A); Início do plantio irrigado (B); Área revegetada após termino experimentos 130 DAS (C).

Como observado na (figura IV) o crescimento da vegetação forneceu proteção ao solo exposto, com recobrimento dos taludes pela *Mucuna Preta* e em seu interior o consorcio de varias espécies atuando no crescimento adensado.
