*Compartimentação do relevo na análise de processos erosivos, na
bacia hidrográfica do Ribeirão das Perdizes, no município de
Quirinópolis – GO*

*Subdivision of relief in analysis erosion
In the river basin of Ribeirão Perdizes, Quirinopolis in
municipality – GO*

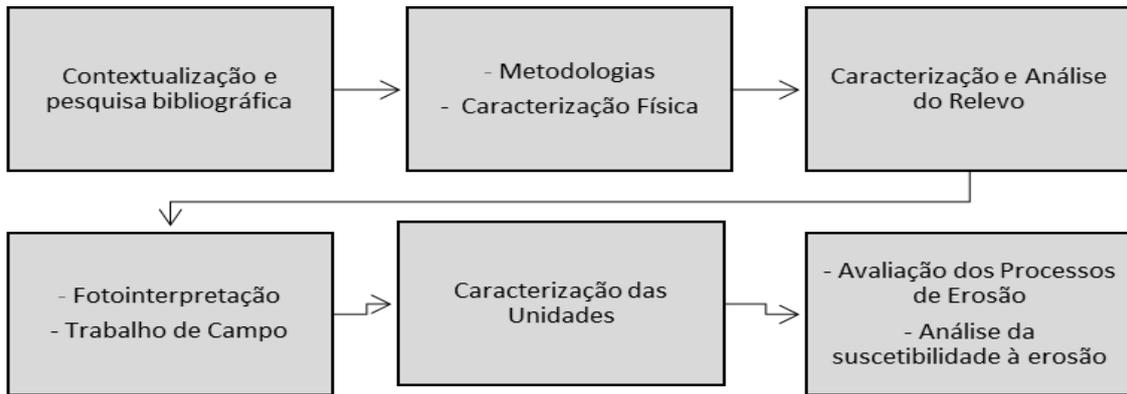
Fluxograma

O desenvolvimento da pesquisa seguiu os procedimentos que incluíram trabalhos de campo, de laboratórios e aplicação de modelos teóricos de estudo do meio ambiente. A metodologia adotada teve como fundamento a análise, enfatizando as áreas de fragilidades aos processos erosivos. Para a avaliação das feições de erosão, foi realizada a análise integrada das características do meio físico, envolvendo as etapas de trabalho apresentadas no fluxograma a seguir:

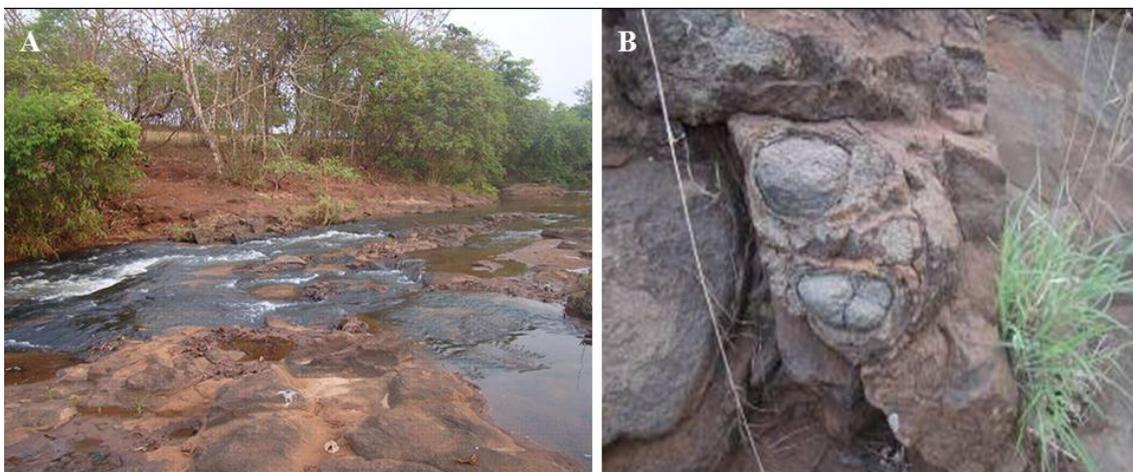
Figura 01. Basaltos da Formação Serra Geral - Grupo São Bento, no leito e margem direita e à jusante do Ribeirão das Perdizes (A) e Decomposição esferoidal nos basaltos (B) no leito do Ribeirão das Perdizes.

A Bacia Hidrográfica do Ribeirão das Perdizes apresenta estrutura geológica Bacia Sedimentar do Paraná, representada da base para o topo, basaltos da Formação Serra Geral (JKsg) e decomposição esferoidal nos basaltos na Figura 01, arenitos finos a muito finos da Formação Adamantina (Ka), arenitos finos a grosseiros da Formação Marília (Km), e cobertura detrítico-laterítica terciário-quadernária indiferenciada (TQdl).

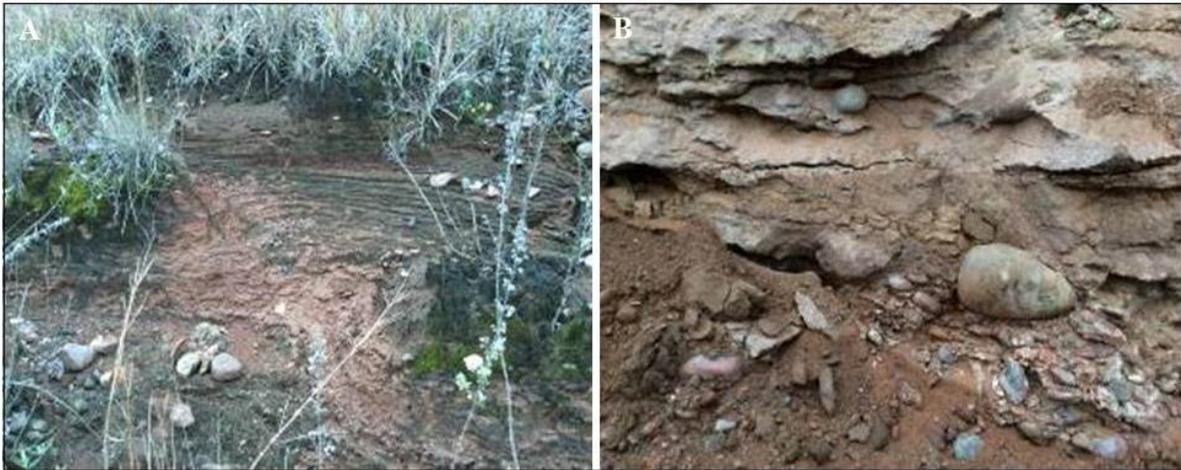
Figura 02. Arenitos com estratificação cruzada (A). Conglomerados da Formação Marília (B).
Foto: MARCON, F. S. S., 2015.

No Cretáceo depositou-se o Grupo Bauru, representado na Bacia pelas Formações Adamantina e Marília (Figura 02) Sua sedimentação é arenosa, depositada geralmente em ambiente continental, fluvial e lacustre. A Formação Adamantina é constituída por arenitos finos a muito finos, cremes, cinza-pardo e cinza-esverdeado, siltitos e argilitos creme-arroxeados. Apresenta estratificações cruzadas de pequeno a médio porte com níveis conglomeráticos e carbonáticos. Possui tendência a concrecionamento, apresentando bolas de argila que pode também mostrar-se localmente silicificada. A desagregação dessas rochas forma extensos e espessos areiões.

A Formação Marília é constituída por arenitos finos a grosseiros, predominantemente mal selecionados, vermelhos, róseos e esbranquiçados; arenitos

argilosos, argilitos, siltitos, lamitos, conglomerados. Desagregados e brechas conglomeráticas, subordinadamente aparecem níveis lenticulares e concreções de calcário e *chert*. As rochas desta unidade aparecem comumente limonitizadas e em pacotes geralmente maciços, com estratificações cruzadas de pequeno a médio porte.

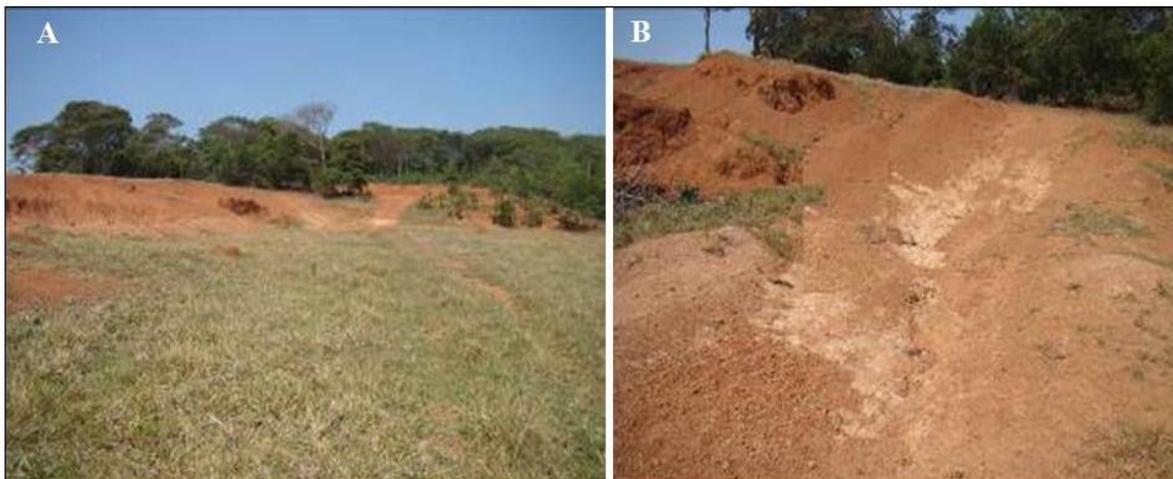
Figura 03. Coberturas detrito-lateríticas Terciárias e Quartenárias (TQdl), localizadas no Topo do Tabular. Foto: MARCON, F. S. S., 2015.

Essa cobertura detrito-laterítica mostra significativa distribuição espacial na Bacia, ocorrendo em níveis topográficos elevados, formando amplos planaltos onde os solos argilo-arenosos e couraças lateríticas. A Figura 03 mostra a retirada de laterita para a manutenção de estradas, currais e após essa prática muito intensa a área fica em abandono, o solo exposto às ações intempéricas, e ocorrência de processos erosivos em escoamento superficial concentrado.

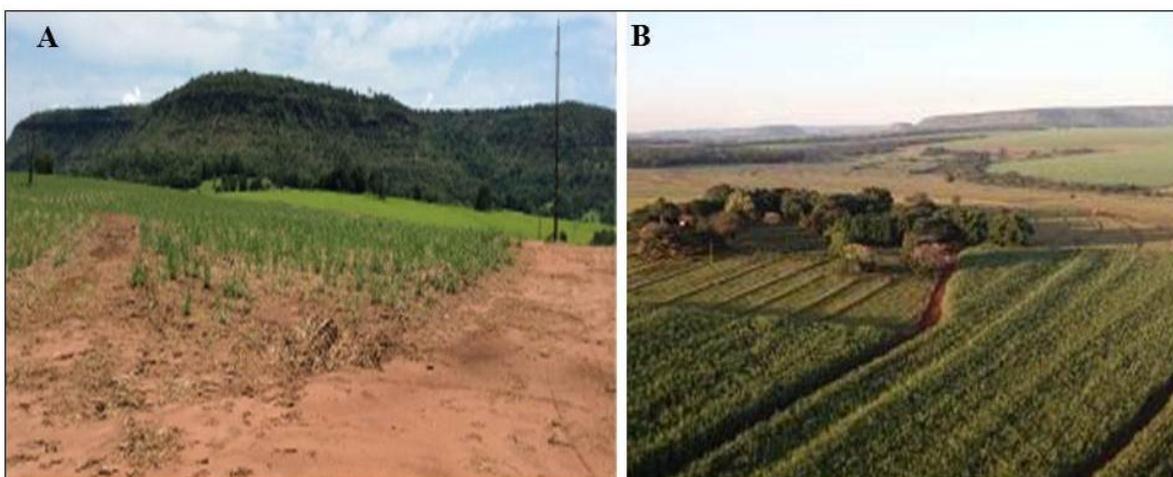
Figura 04. Relevo tabular (A) e Imagem Aérea da Bacia com relevos tabulares e colinas (B). Foto: MARCON, F. S. S., 2015

A Bacia está inserida no Planalto Setentrional da Bacia Sedimentar do Paraná, representada por altitudes que variam de 505 a 828m, apresentando várias formas no modelado. Nas partes mais elevadas está representada pelo relevo tabular com topos tabulares vinculados ao comportamento estrutural resultante de aplainamentos, estratos sedimentares horizontalizados e alternância litológica do Grupo Bauru-Formação Marília. Tratam-se de topos tabulares circundados por escarpas erosivas. Na parte central e a jusante da Bacia, predomina relevos ondulados a suavemente ondulados sobre as Formações Adamantina e Formação Serra Geral, com presença de arenitos e basaltos como mostra a (Figura 04) numa vista aérea.

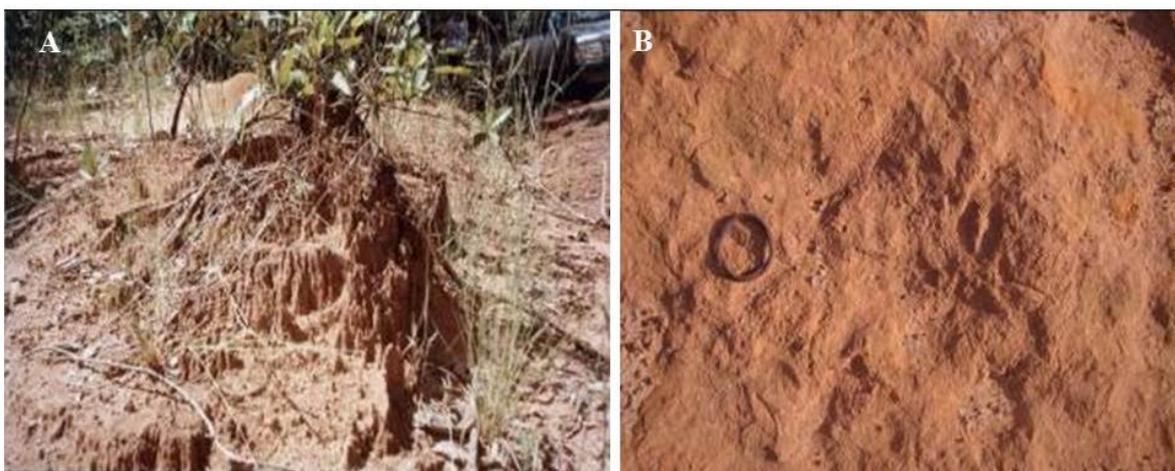
Figura 05 – Início do processo erosivo pela ação do efeito *splash* (A). Solos coberto por crostas, nas proximidades da nascente do Ribeirão das Perdizes.

Na bacia a vegetação natural é quase inexistente, registra-se pequenas áreas de vegetação preservada. Com a retirada da vegetação o solo fica totalmente exposto às ações intempéricas e dá-se o início do processo erosivo pela ação do efeito *splash* e selagem do solo provocando o aumento do escoamento superficial e, como consequência ravinamentos e voçorocamentos (Figura 05).

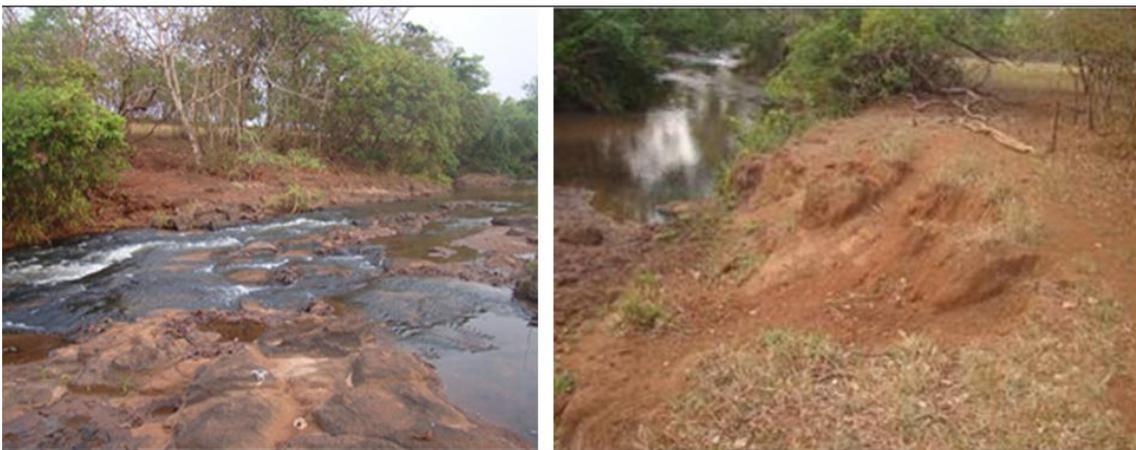
Figura 06. Retirada da mata ciliar, resultando em desbarrancamentos laterais e forte assoreamento.
Foto: MARCON, F. S. S., 2015.

Na Unidade Fundo de Vale destaca-se a pecuária com pequenas manchas de Cerrado e Mata ciliar quase inexistentes. Tais fatores levam a ocorrência dos processos erosivos, que predominam nas proximidades dos canais de drenagem, escoamento concentrado e início da formação de ravinas. É o que se observa em quase toda extensão dessa unidade, principalmente nas margens dos canais de drenagem com a retirada da mata ciliar, resultando em desbarrancamentos laterais e forte assoreamento ao longo do Ribeirão das Perdizes representada nesta Unidade (Figura 06).

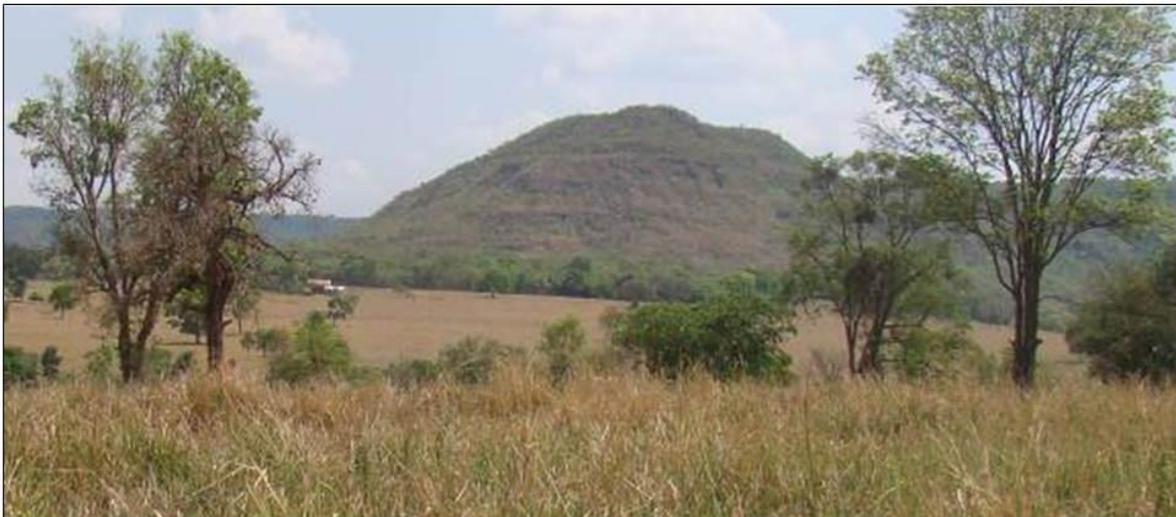
Figura 07. Feições de rastejo e sulcos na Unidade III.
Foto: MARCON, F. S. S., 2015 (acervo particular).

A Unidade Colúvios apresenta vertentes convexas em terrenos instáveis com formas erosivas em rastejo e sulcos. Com a remoção da vegetação no topo acelera a erosão linear, torna-se em terrenos instáveis (Figura 07).

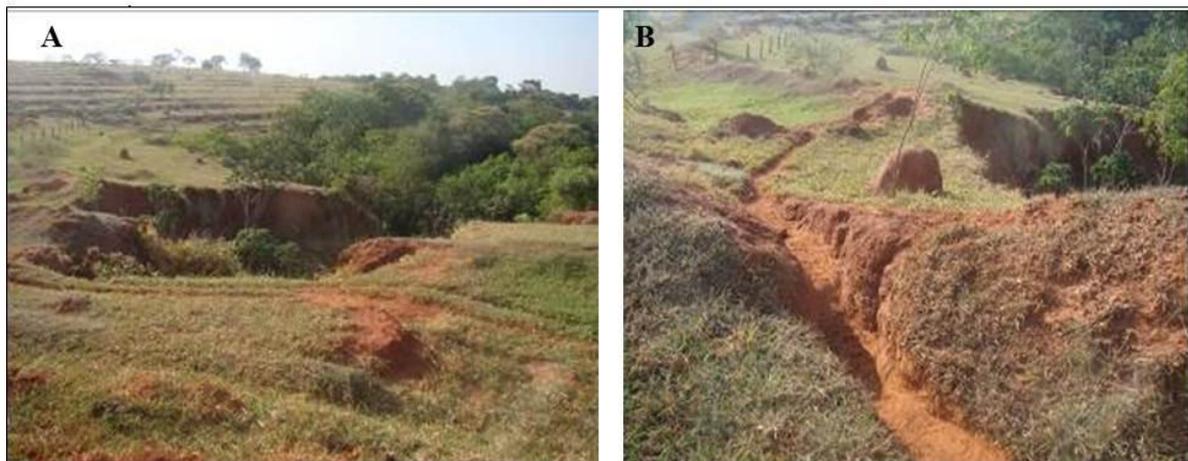
Figura 08. Voçoroca instalada na Unidade VI (A). Erosão em sulco, em calha e em ravina sobre os Neossolos Quartzarênicos.

A unidade IV, representada na porção norte da área, apresenta altitude máxima de 828 m e baixa declividade e apresenta-se declivosa na aproximação com a Unidade Escarpa, tornando o terreno com Alta Fragilidade aos processos de erosão. Predomina o uso com pequenas áreas de reserva natural e pastagens. Uma das feições

erosivas dessa Unidade é a voçoroca instalada sobre o Neossolo Quartzarênico extremamente susceptível aos processos erosivos; em terreno declivoso; sem cobertura vegetal natural; uso do solo por pastagem sem técnicas de manutenção apresentado na Figura 08, mostram a falta de controle de erosão no caso a voçoroca, pela passagem livre do gado nas proximidades e o intenso pisoteio gerando sulcos e evoluindo para calhas situados na cabeceira da erosão.
